## **RELAZIONE TECNICA ED ILLUSTRATIVA**

COMUNE DI CLAVESANA

Clavesana – Loc. Capoluogo

**PROGETTO DEFINITIVO PER LA**  
**RISTRUTTURAZIONE ED IL RESTAURO DELL'ELEMENTO DI ARCHITETTURA**  
**IN STILE NEOCLASSICO, SIMILE AD UNA CAPPELLA,**  
**PRESENTE NEL CENTRO STORICO, IN LOCALITA' CAPOLUOGO**

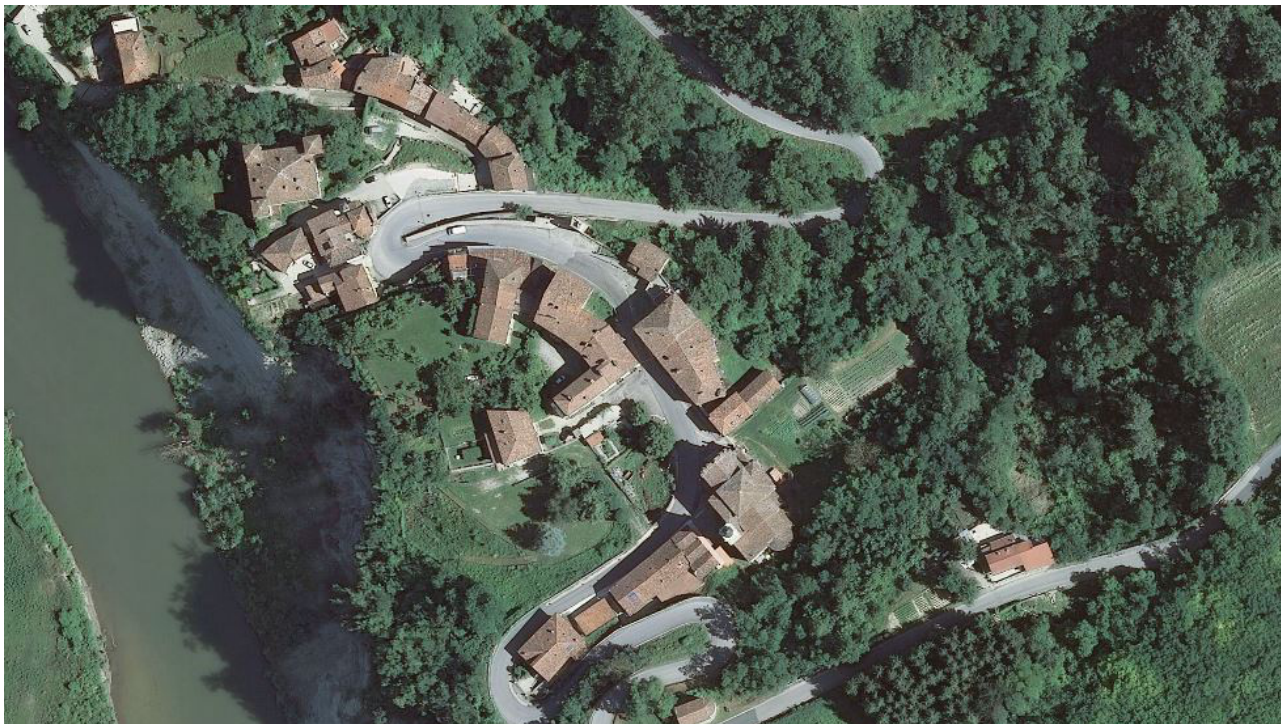
Figura 1 – Vista aerea dell'area oggetto di intervento

L'intervento in oggetto riguarda il restauro dell'architettura in stile neoclassico simile ad una cappella presente lungo la Strada Provinciale 59 che dalla fraz. Madonna delle Neve porta al centro storico.
